## Restauration de l'Oiselon aval et de sa confluence dans l'Ain

Compte rendu de réception de chantier du 13 septembre 2023

Maître d'ouvrage : SR3A

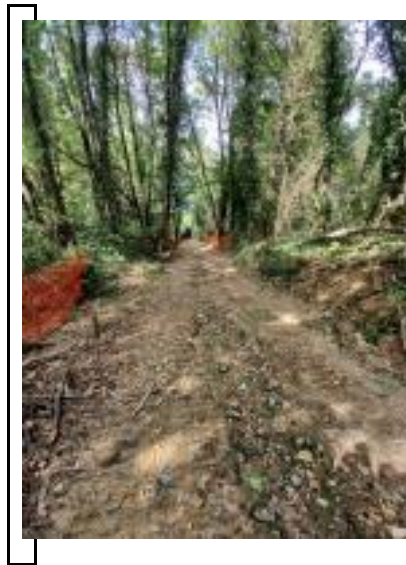
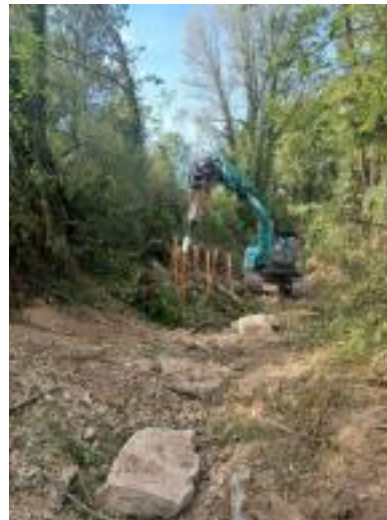
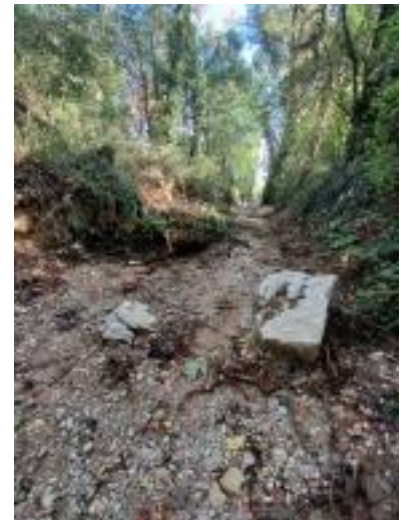
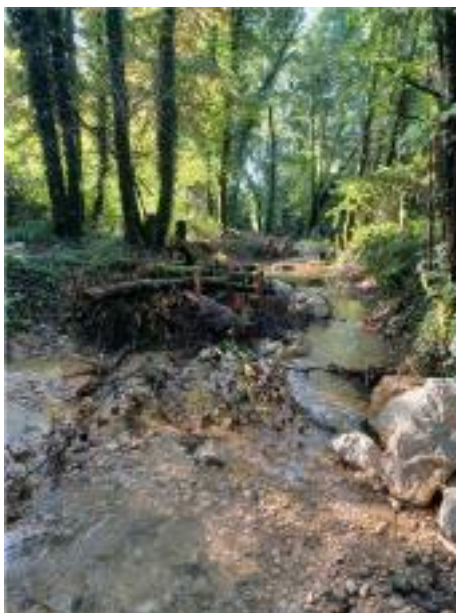
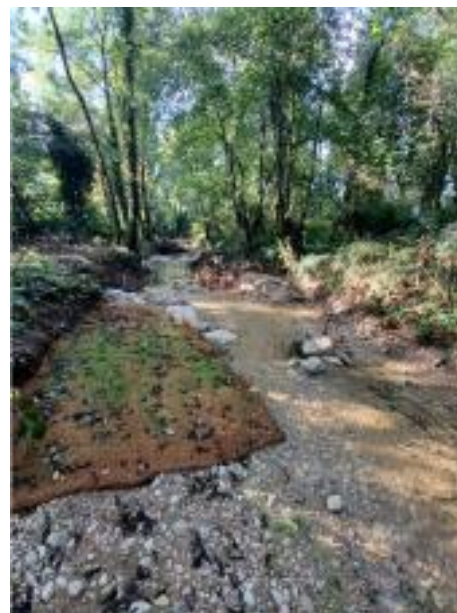
*Diversification du tracé par pose de blocs, de banquettes et de peignes Avant, pendant et après travaux (Mise en eau le 22 septembre).*

- Diversification du tracé rectiligne : En cours - La circulation des engins se faisant par le lit, tous les ouvrages se réalisent de l'aval vers l'amont. La confection des peignes et la pose des blocs se réalisent en même temps, pour évoluer ensuite plus en amont. Afin de façonner le fond du lit (création de fosses), quelques banquettes gravelot-terreuses ont permis de diversifier le faciès. Les têtes d'ouvrages sont protégées par des petits blocs et d'un géotextile coco et semé en herbacées.

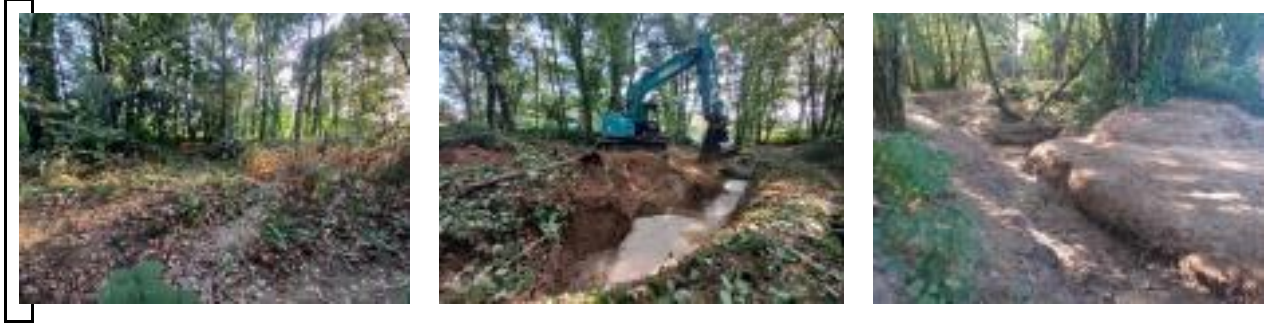
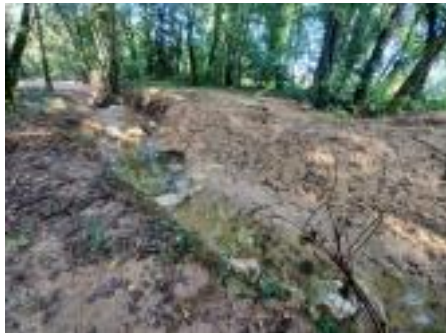
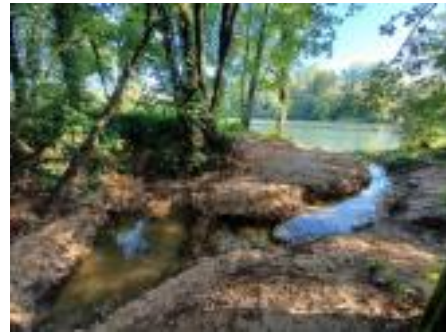
*Aménagement du tracé aval (contexte sableux)  
Avant, pendant et après travaux.*

- Terrassement du tracé aval, conservé : terminé le 05/09 – Choix d'un gabarit du lit un peu sous dimensionné au vu des surfaces contaminés par la renoué et du caractère très sableux des berges. Les crues ajusteront le gabarit attendu. 60 m<sup>3</sup> de matériaux contaminés ont bien été déblayé, puis enfouis sous le bouchon et dans la nappe alluviale de l'Ain. Afin de faire circuler les engins quelques sujets ligneux ont été coupés. Du bois mort sur pieds a pu être conservé. La mise en lumière sur le secteur reste limitée mais n'empêchera pas la repousse de la renouée sur le secteur. Des plaques de tôles ont permis aux engins de circuler sur les surfaces contaminées. Les engins ont été inspectés à chaque sortie de zone. Dans plantations de boutures de saules, de peupliers noirs et de plants forestiers seront installées à partir de l'automne.

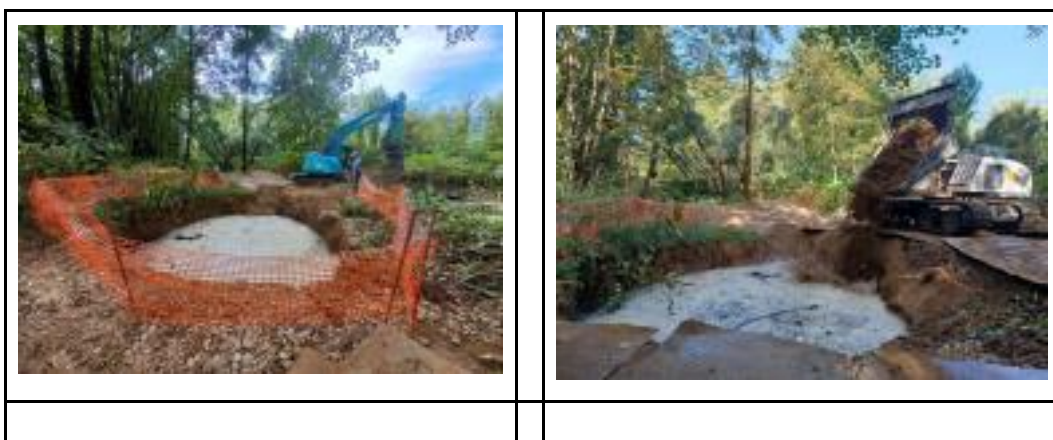
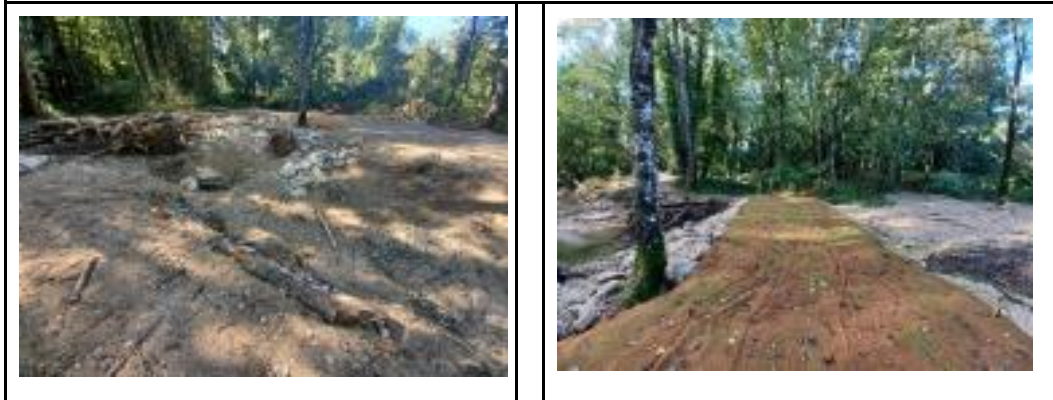
*Fosse d'enfouissement des terres contaminées par la renouée. Création du bouchon et du tracé conservé*

- Réalisation du bouchon : terminé le 08/09 – l'arrête rocheuse est finalement apparente et implanté en amont afin de garantir le maintien du bouchon obligeant un virage à 90°. L'ancrage des blocs est implanté sous le substrat à - 70 cm. La partie supérieure de l'ouvrage à été semé et recouvert partiellement d'un géotextile coco tissé. Dans plantations de boutures et plants forestiers seront installées à partir de l'automne.
